# **MESYUARAT PENUTUPAN PENGAUDITAN EKOSISTEM KONDUSIF SEKTOR AWAM (EKSA)**

**PROGRAM KESIHATAN PERGIGIAN  
9 NOVEMBER 2021**

# HASIL PENEMUAN AUDIT (Perlu Penambahbaikan)

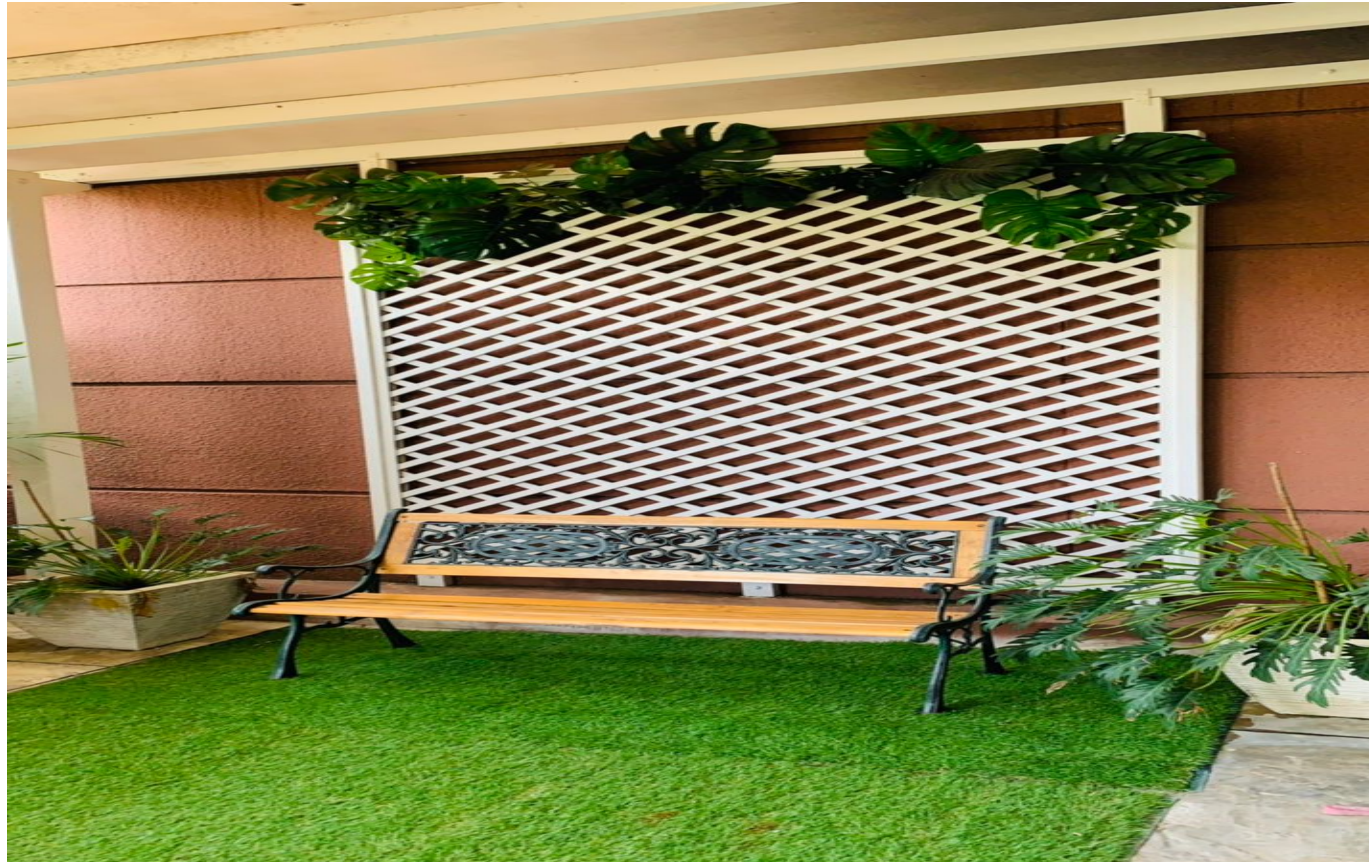
Penemuan: Ruangan ini membolehkan pegawai dan staf untuk mengurangkan ketegangan pekerja.

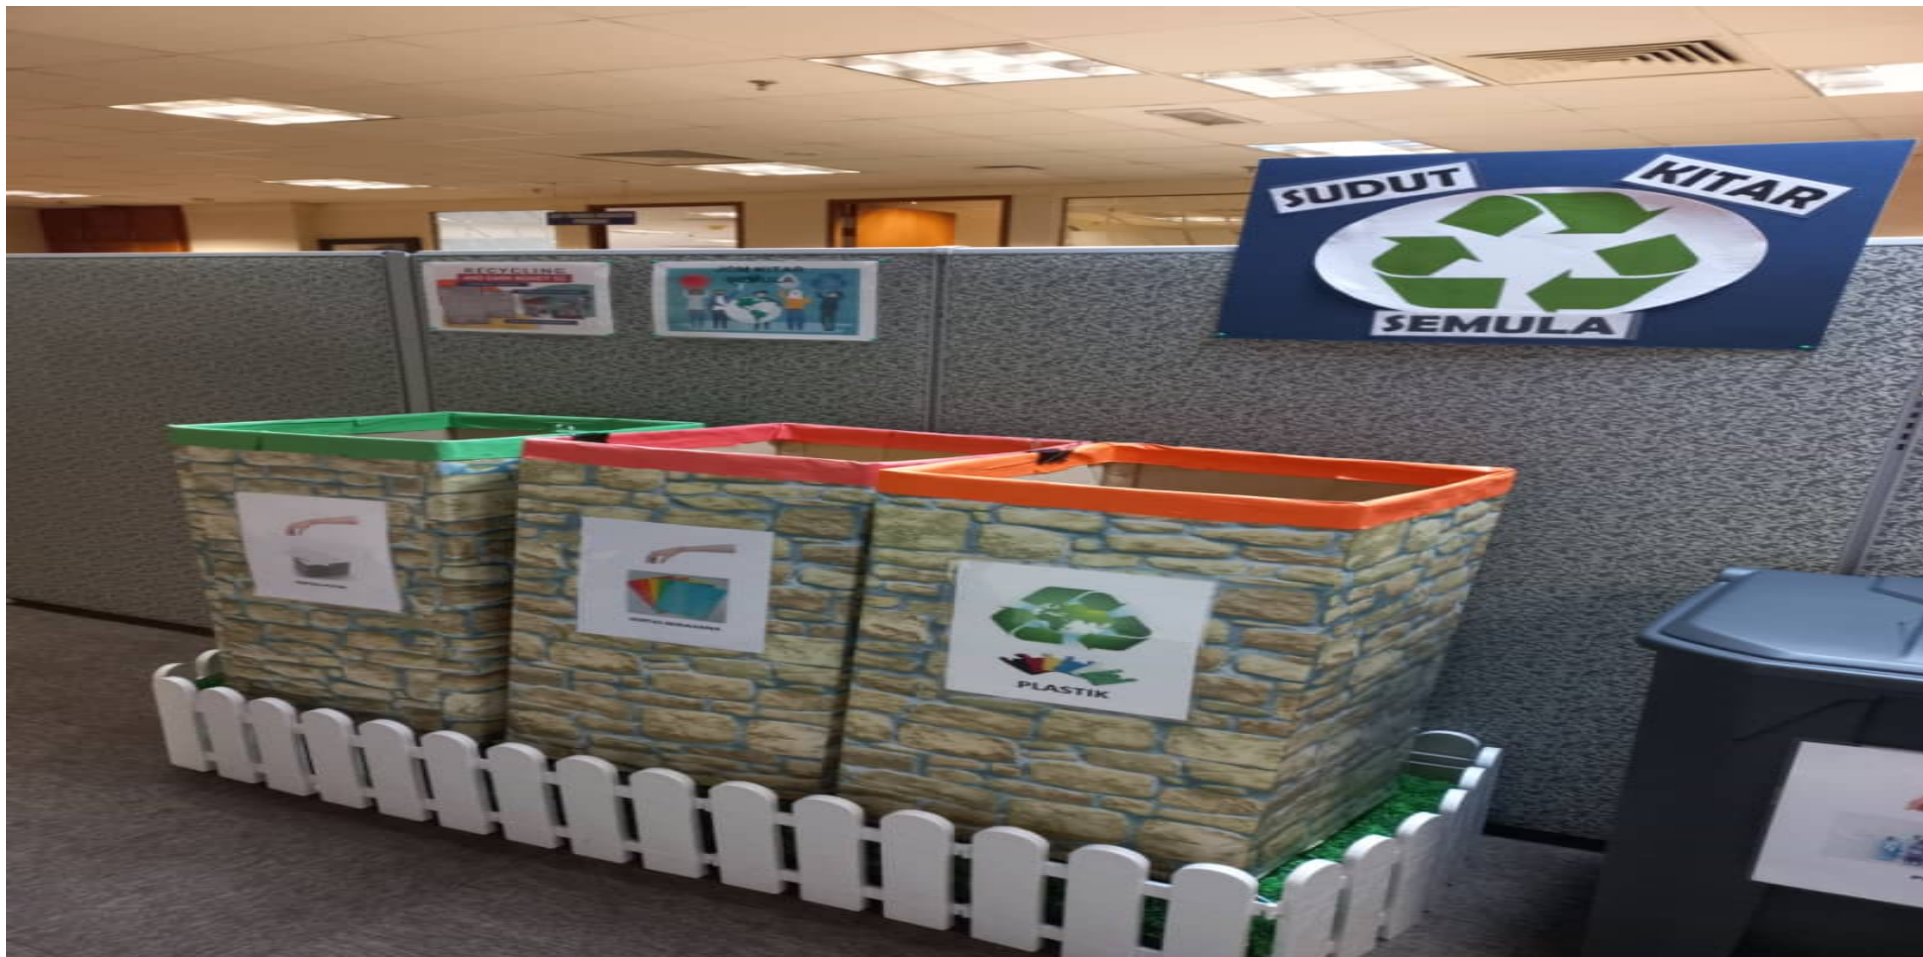
Penemuan: Ruangan ini mewujudkan persekitaran yang bersih dan menggalakkan budaya kitar semula.

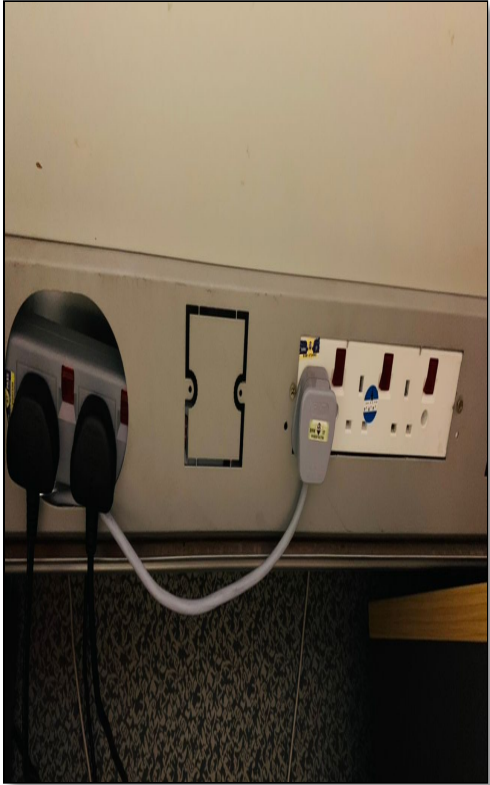
**SEBELUM**

**Penemuan : Plug tidak dilabel**

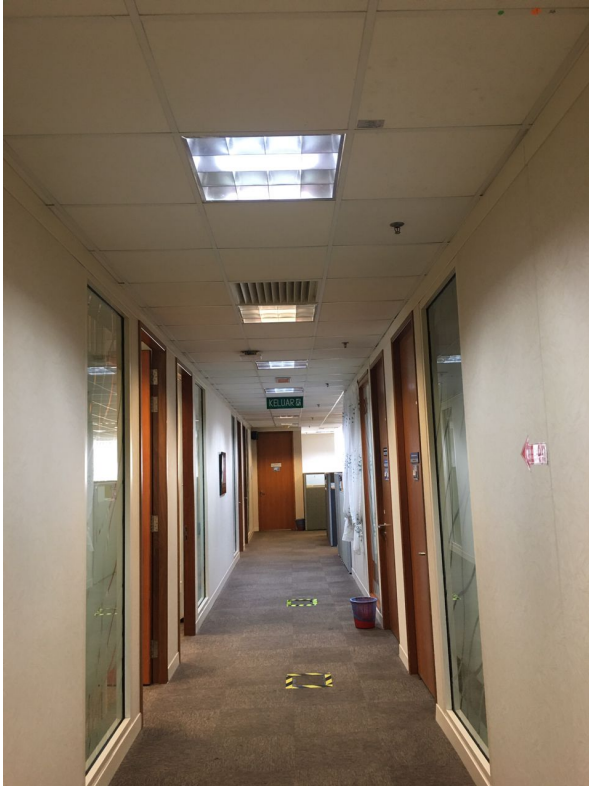
**SEBELUM**

**Penemuan : Lampu “KELUAR” tidak menyala.**

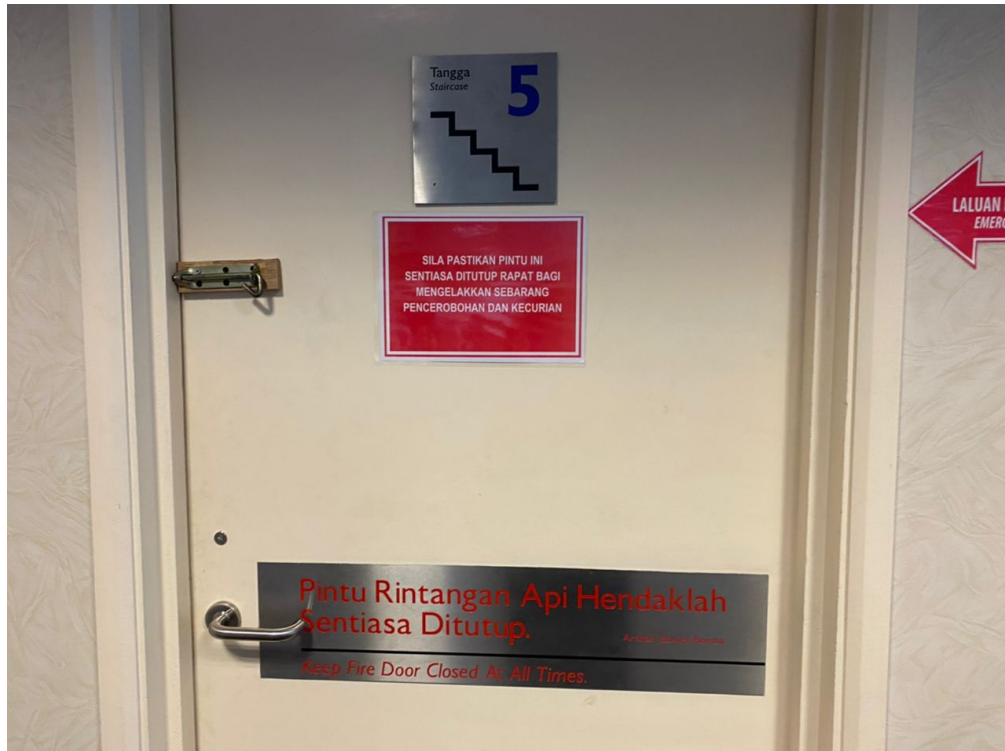
## SEBELUM

**Penemuan : Pintu kecemasan mempunyai kunci tambahan/penyelak.**

- Untuk maklumat tuan, Audit EKSA IPKKM 2021 telah dijalankan di Program Kesihatan Pergigian pada 9 November 2021. Hasil penemuan mendapati pintu kecemasan telah dipasangkan selak. Mohon rujuk gambar di Lampiran 1.

- Berdasarkan maklumat dari Unit Pentadbiran, syor pemasangan selak daripada pihak tuan telah dibuat pada 22 Oktober 2019, unjuran dari lawatan pihak tuan ke Bangunan E10 berikutan insiden kecurian di Tingkat 4 pada tahun yang sama.

**Tindakan : Emel telah dihantar kepada Unit Keselamatan, Bahagian Khidmat Pengurusan untuk penjelasan berkaitan pintu kecemasan.**

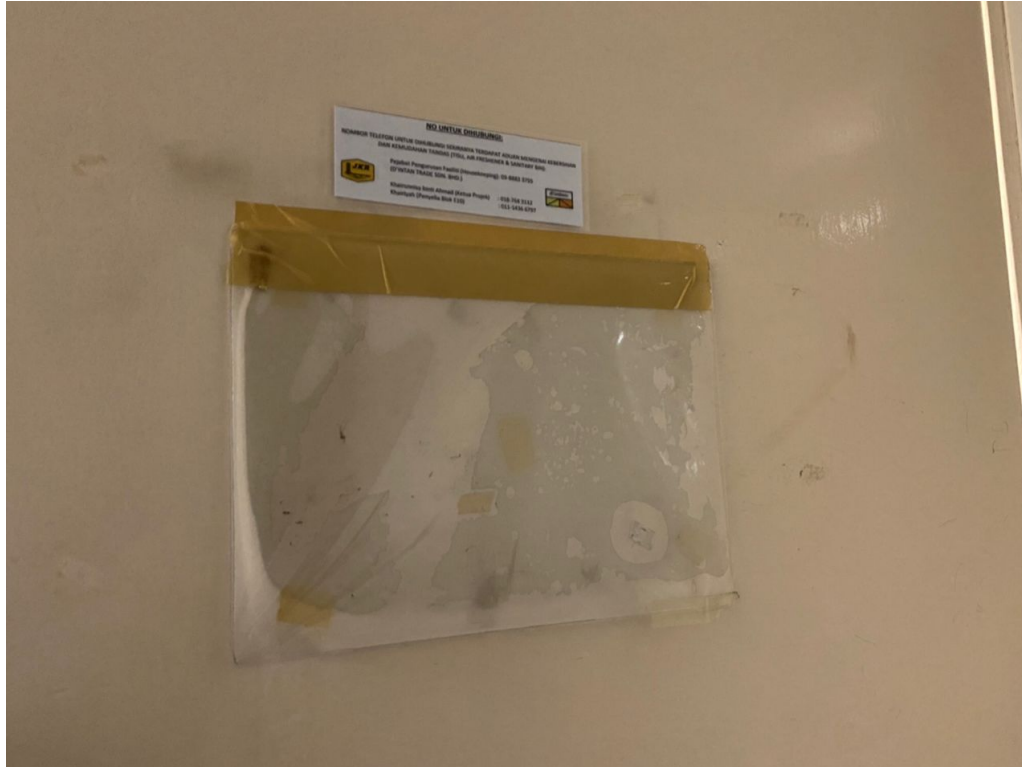
## SEBELUM

Penemuan : Jadual pembersihan tandas tidak diletakkan.

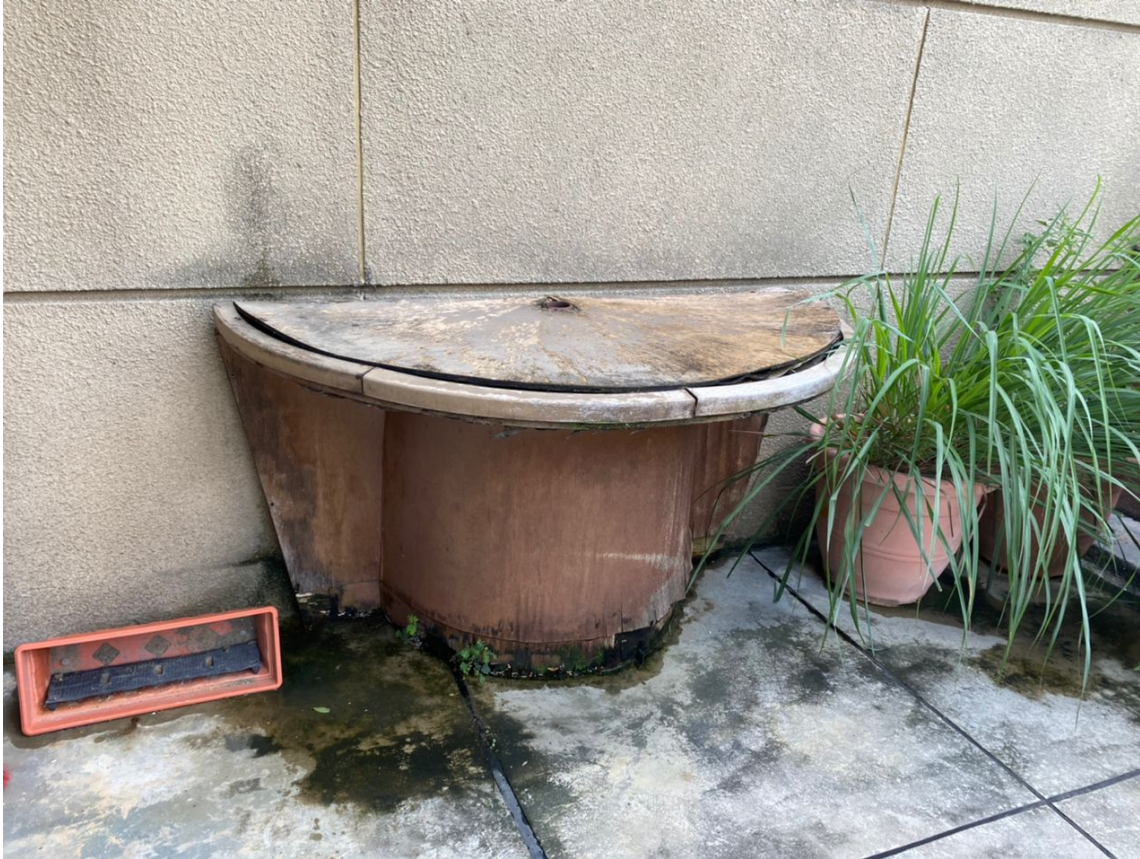
**SEBELUM**

**Penemuan : Meja usang tidak dilupuskan/dibuang.**

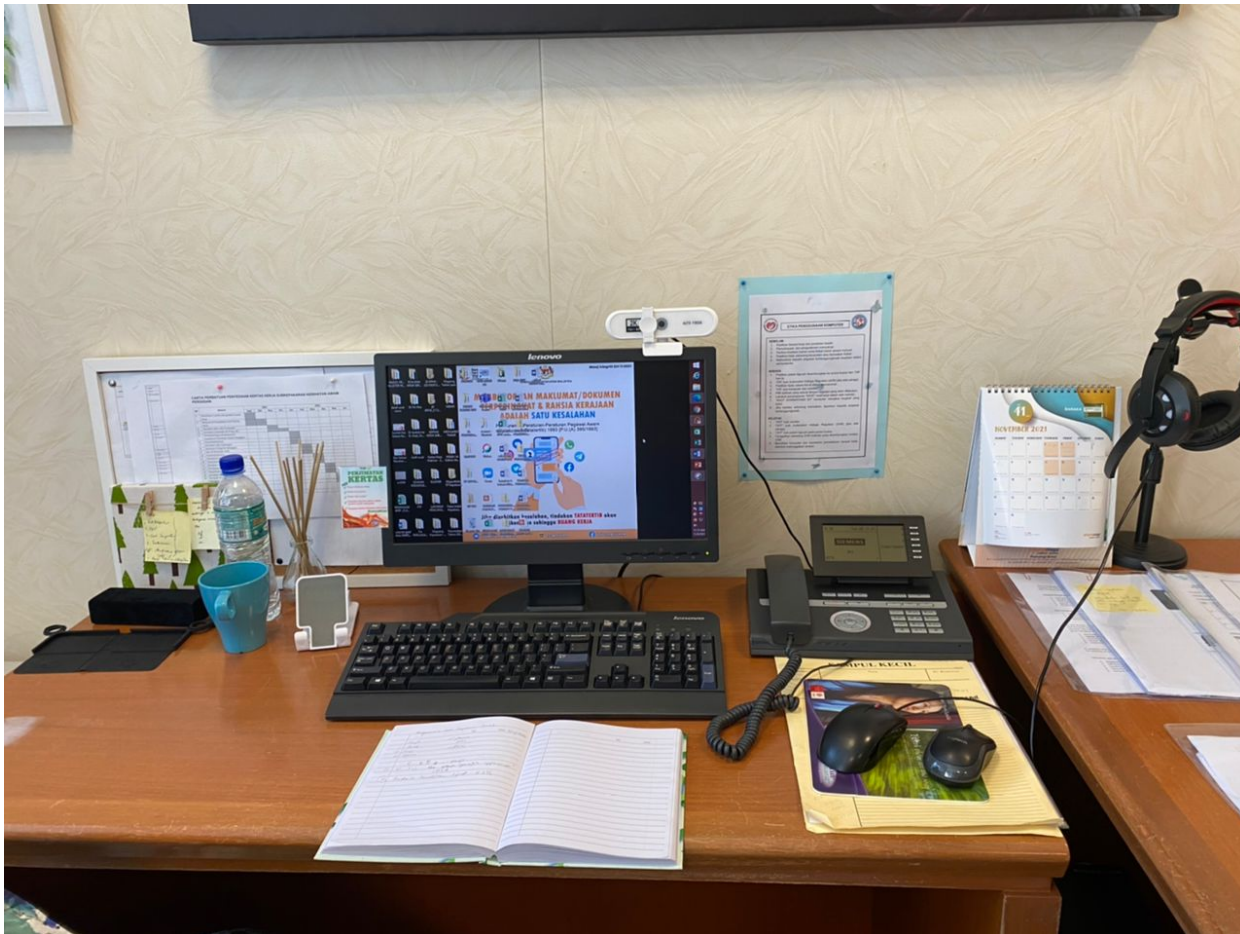
**SEBELUM**

**Penemuan : Desktop tidak dikemaskini dengan wallpaper EKSA.**

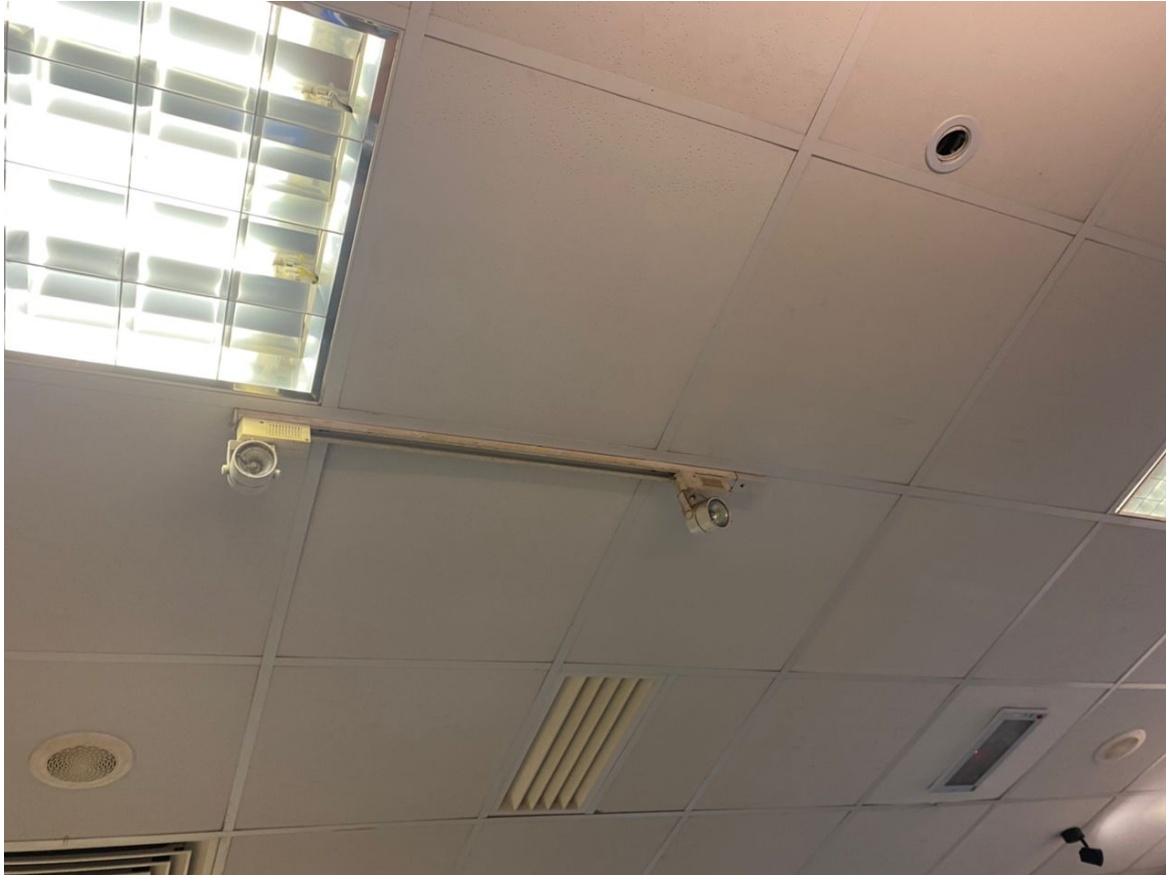
**SEBELUM**

**Penemuan :** Lampu *spotlight* kaunter tidak menyala dan tidak berfungsi.

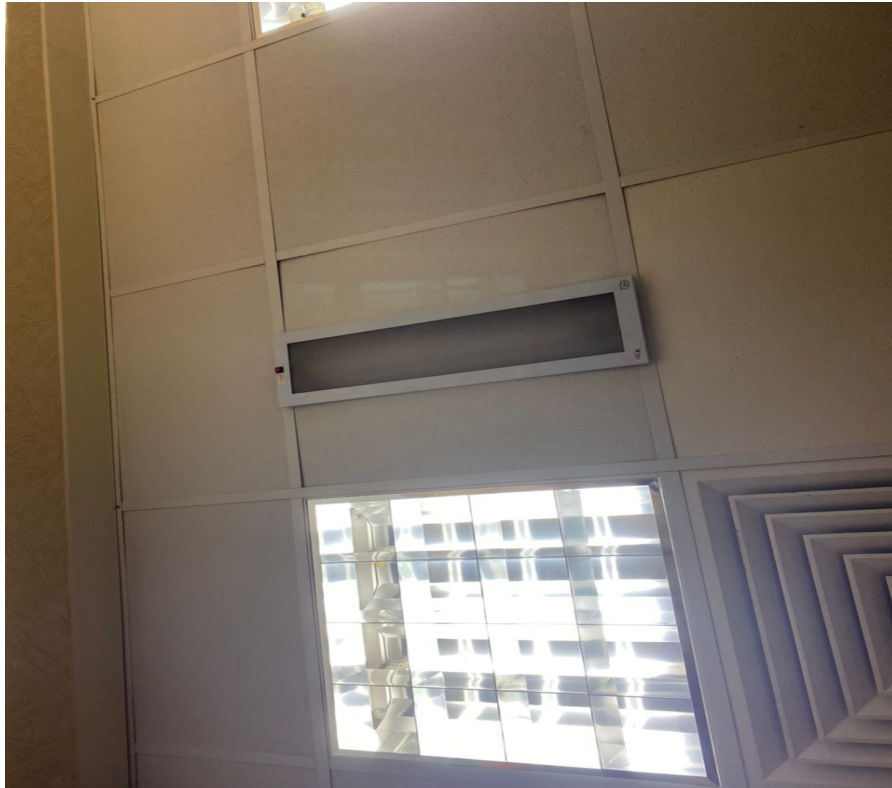
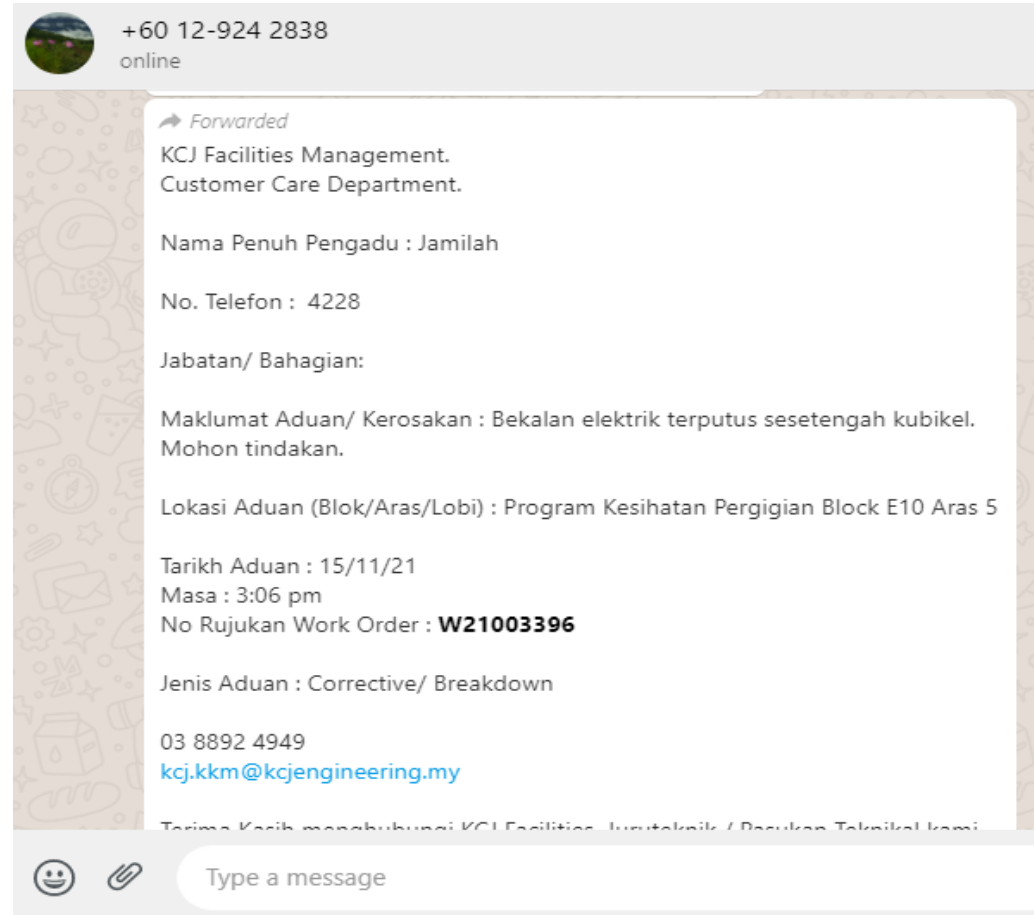
Penemuan : Lampu kecemasan tidak berfungsi.

Tindakan : Aduan kerosakan bekalan elektrik terputus telah dibuat kepada KJC Facilities Management pada 15.11.2021.
