KEMENTERIAN KESIHATAN MALAYSIA

# LAPORAN PENGAUDITAN AMALAN EKOSISTEM KONDUSIF SEKTOR AWAM (EKSA)

ZON PERGIGIAN  
TARIKH 10 DISEMBER 2024

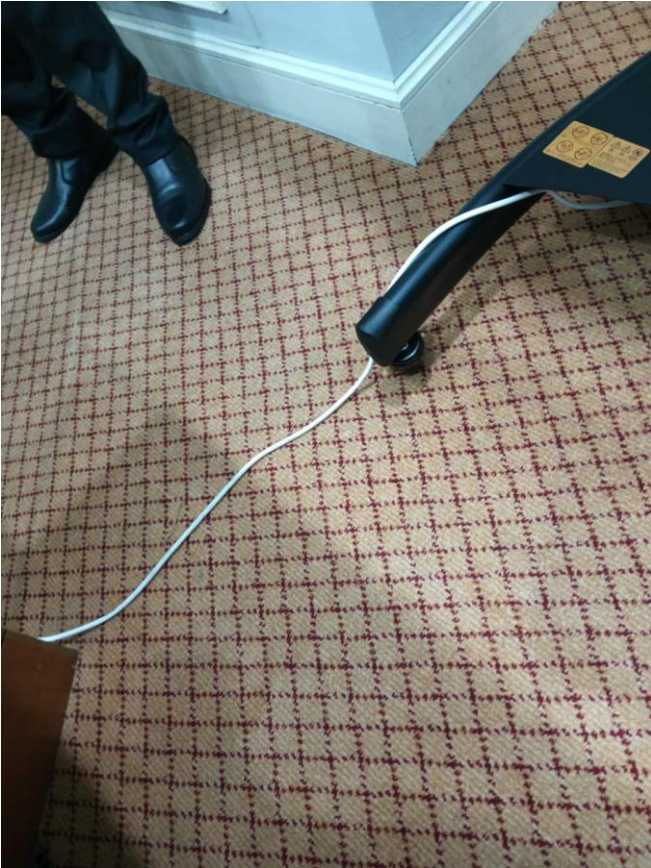
Penemuan: Kabel yang tidak dirapikan di Bilik Mesyuarat TKPK yang boleh menyebabkan risiko kecederaan.

Cadangan Penambahbaikan: Merapikan kabel menggunakan pelekat/ cable casing yang bersesuaian.

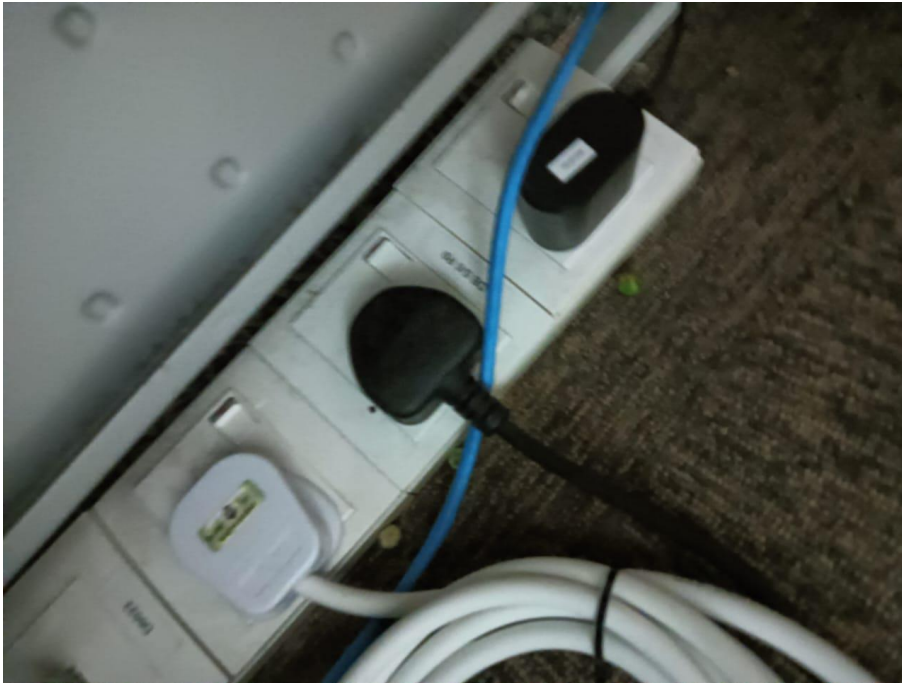
Penemuan: Plug yang tidak di label pada kubikal pemandu di Zon Hijau.

Cadangan Penambahbaikan: Melabel plug mengikut jenis peralatan.

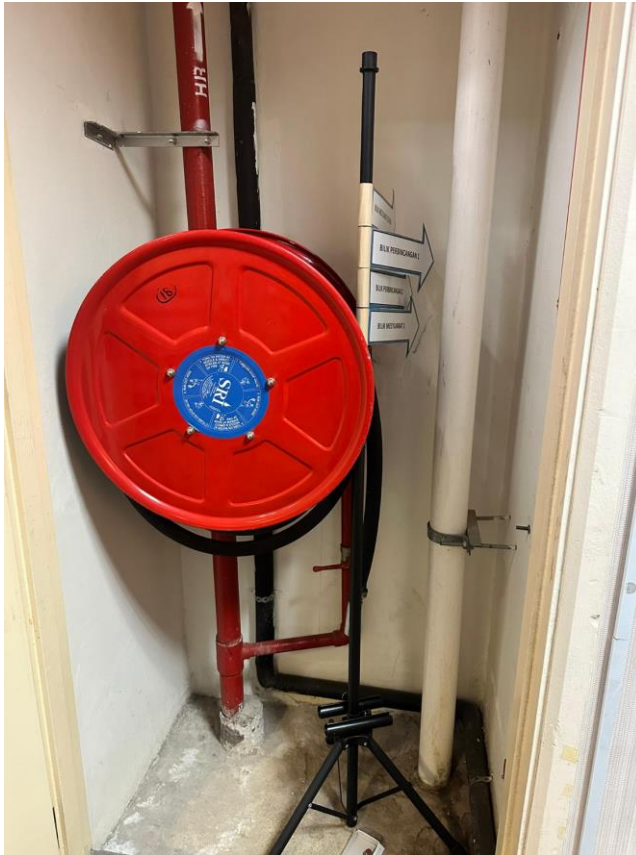
Penemuan: Terdapat barang yang menghalang di dalam Bilik Gelung Hos.

Cadangan Penambahbaikan: Memastikan tiada halangan di Bilik Gelung Hos.

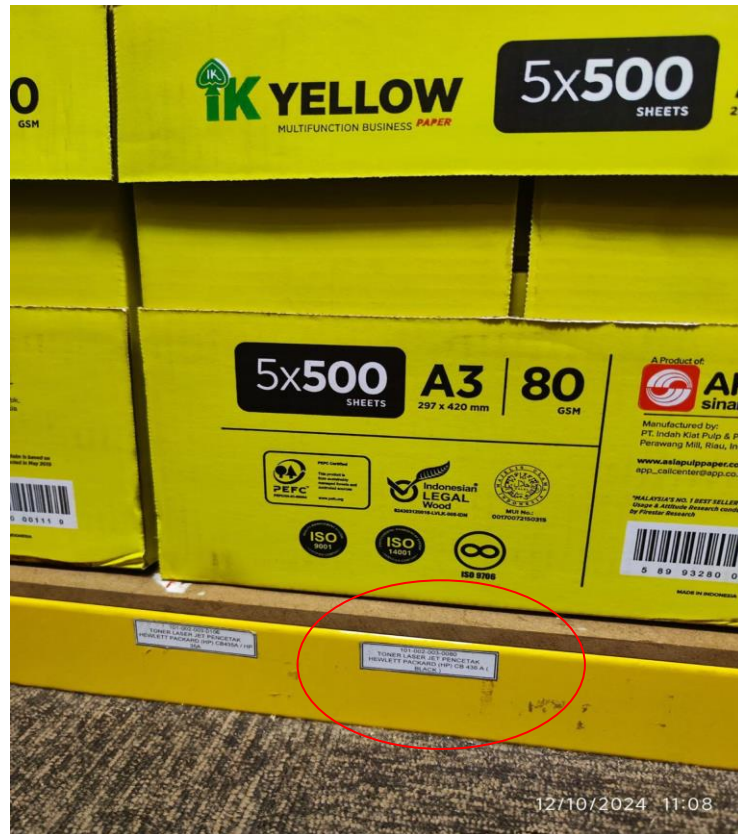
Penemuan: Label barangan di dalam stor yang tidak dikemaskini.

Cadangan Penambahbaikan: Mengemaskini label barangan mengikut kedudukan sebenar.

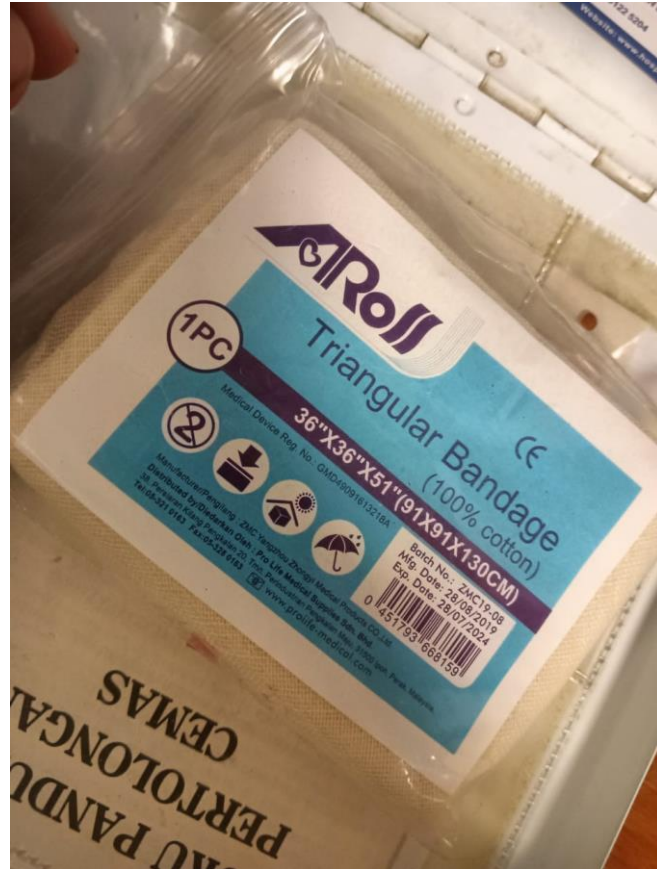
Penemuan: Terdapat barang di dalam peti kecemasan yang luput.  
Cadangan Penambahbaikan: Menggantikan barangan yang telah luput.
