EKSA ZON PERGIGIAN

# GAMBAR SEBELUM DAN SELEPAS

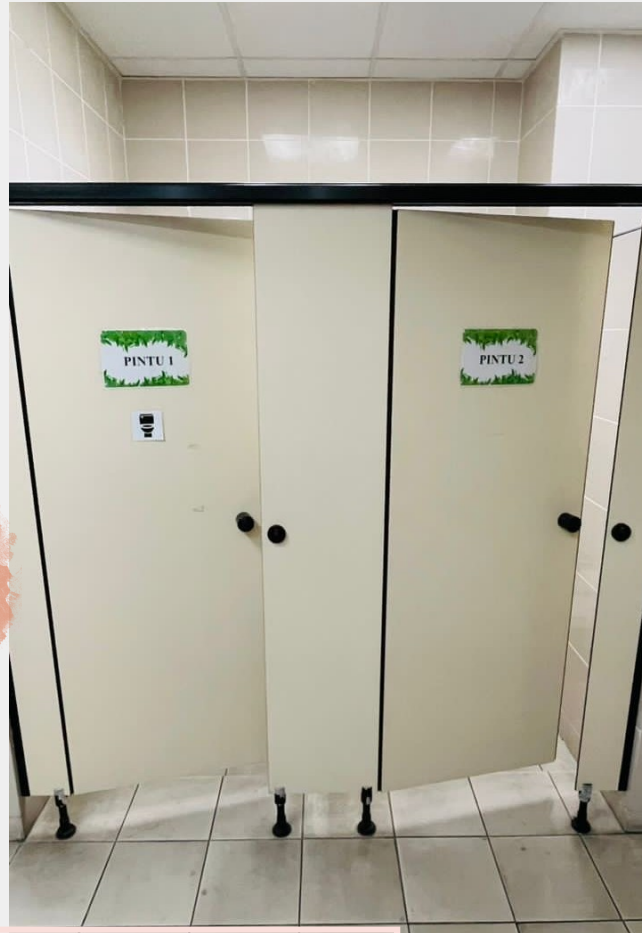
## SEBELUM

TIADA  
SIMBOL  
JENIS  
TANDAS  
PADA  
PINTU

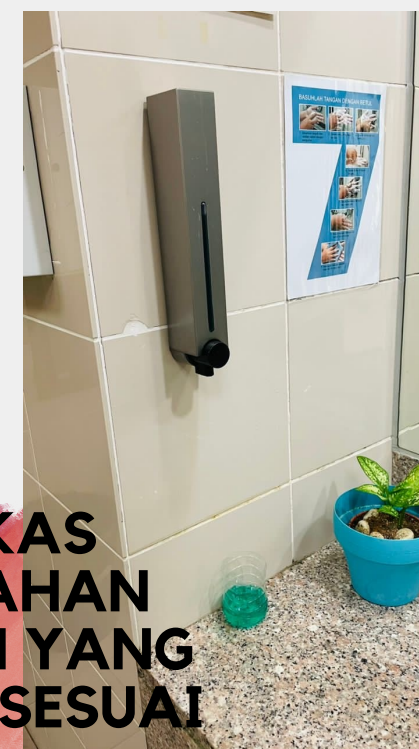
## SEBELUM

BEKAS  
TADAHAN  
SABUN YANG  
TIDAK SESUAI

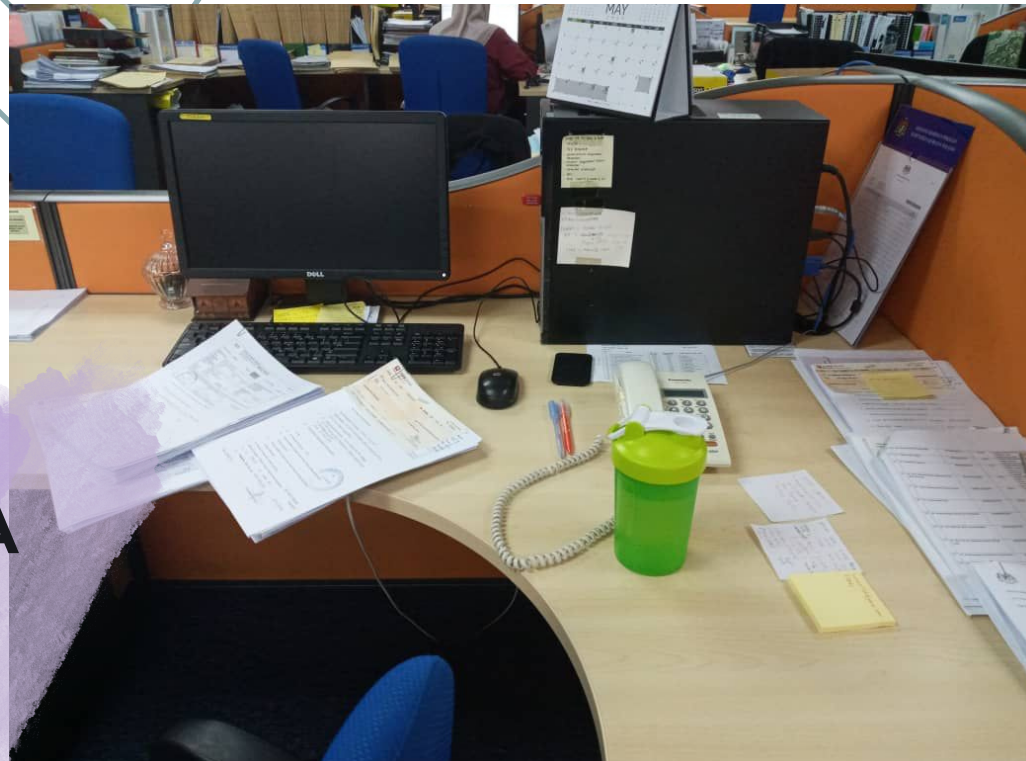
**SEBELUM**

**RUANG KERJA  
YANG TIDAK  
KEMAS**

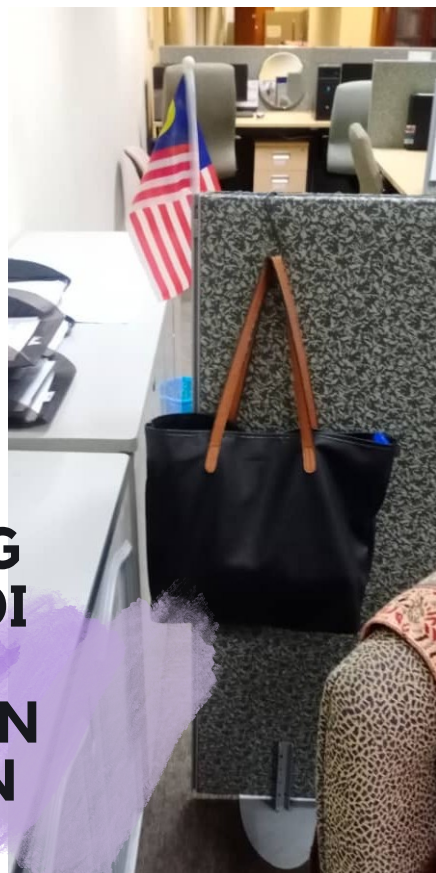
**SEBELUM**

**BARANG  
PERIBADI  
TIDAK  
DISIMPAN  
DENGAN  
BAIK**

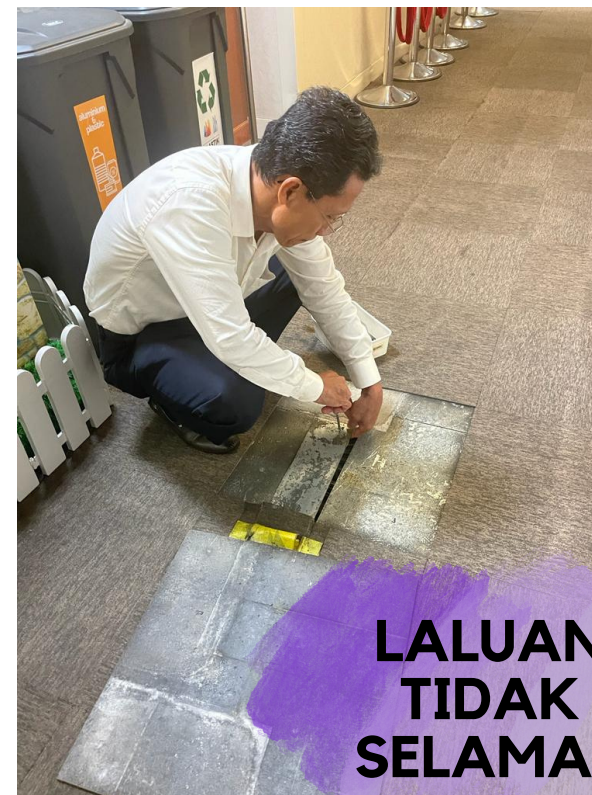
**SEBELUM**

**LALUAN  
TIDAK  
SELAMAT**

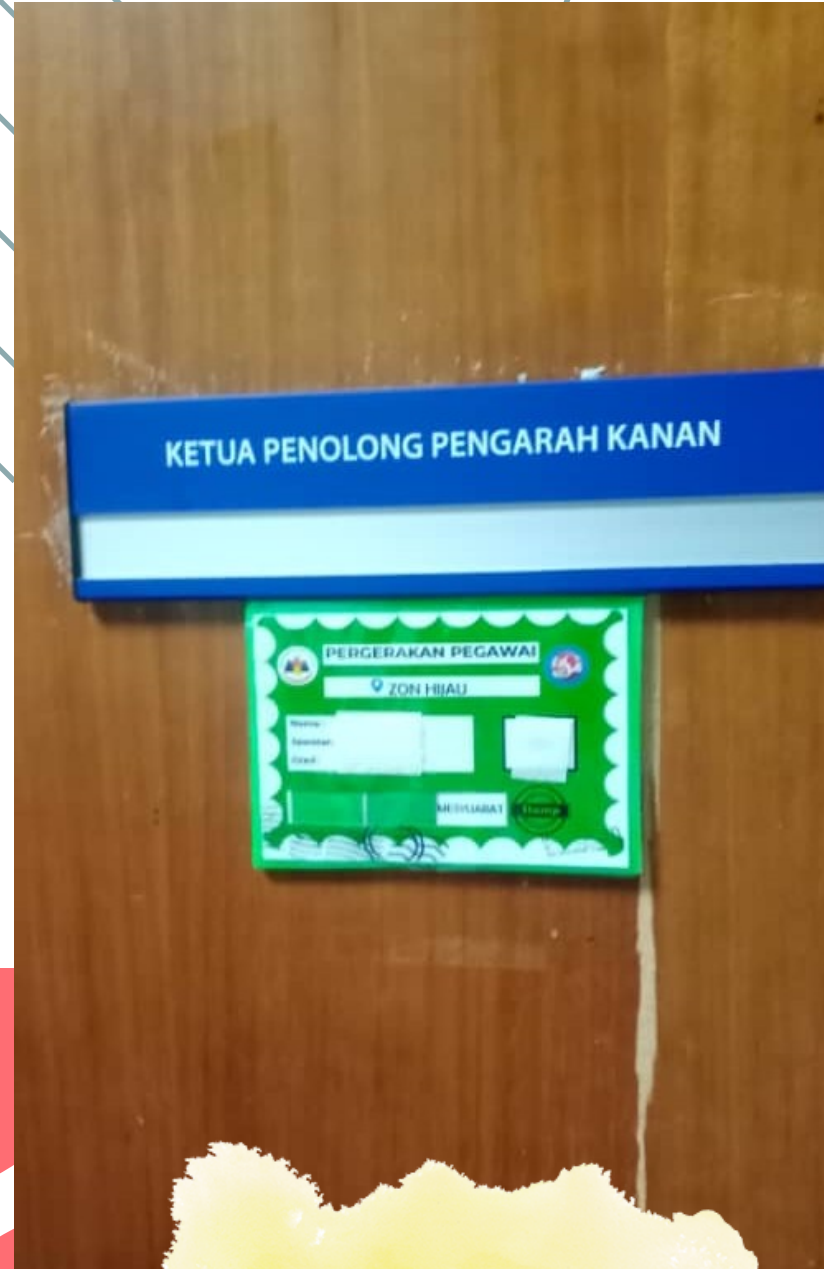
**SEBELUM**

**TIADA PERINCIAN  
PADA KAD  
PERGERAKAN  
PEGAWAI**

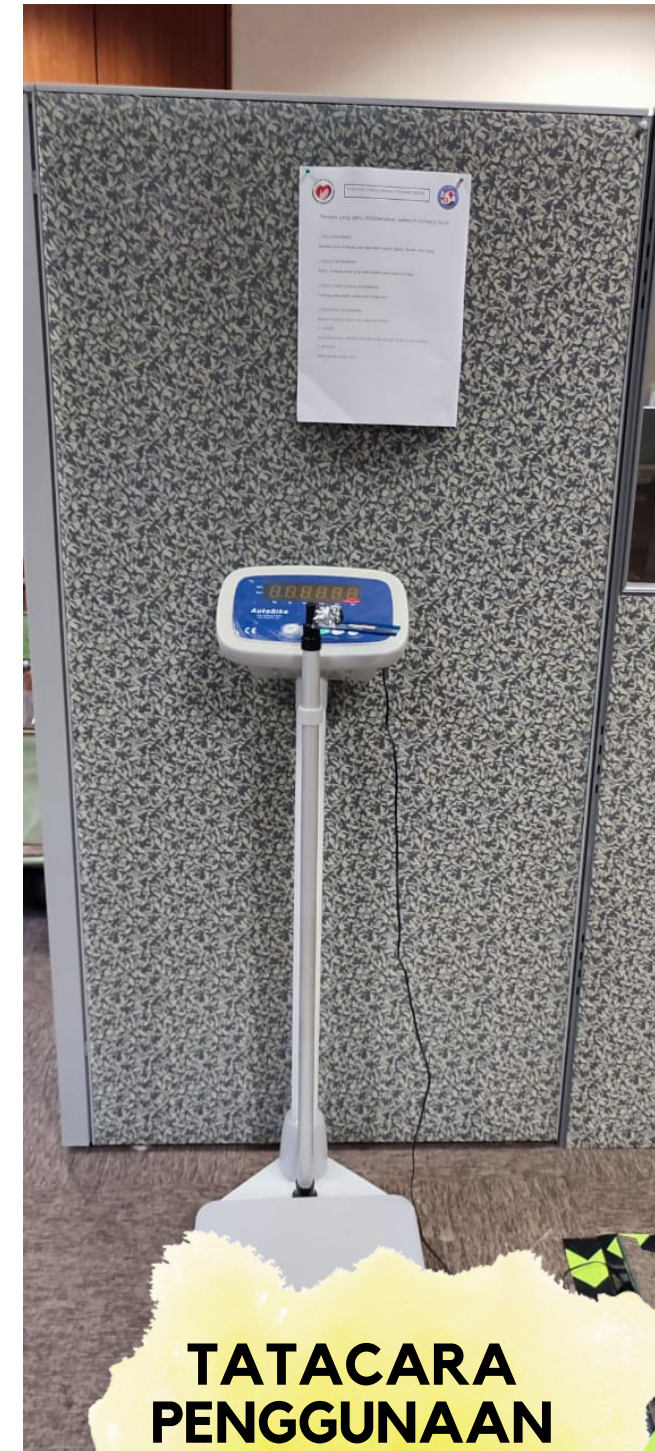
**SEBELUM**

**TATACARA  
PENGGUNAAN  
TIDAK  
LENGKAP**
